ВИБРОАНАЛИЗАТОР D104

Виброанализатор D104

Виброанализатор D104 – портативное устройство, предназначенное для оперативных измерений и записи сигналов с последующим глубоким спектральным анализом записанных данных

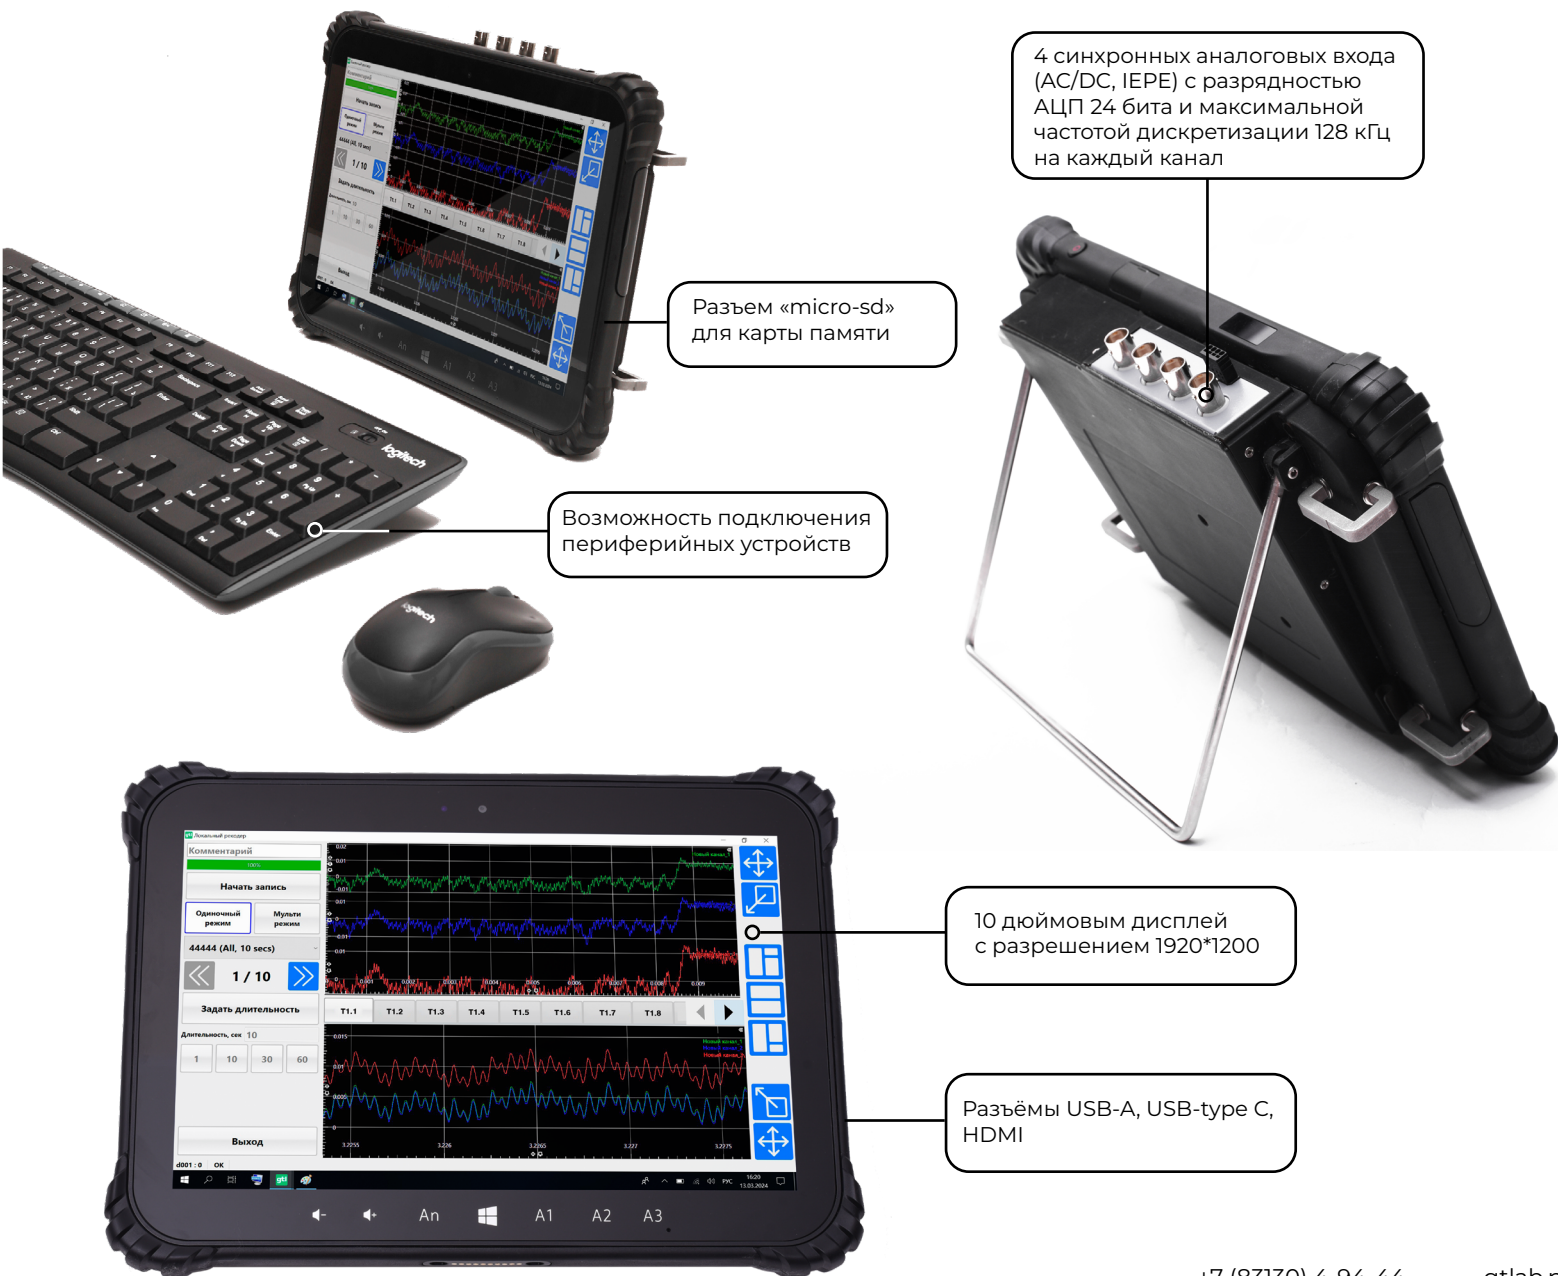
Работа с входными сигналами (запись, обработка, анализ) осуществляется посредством предустановленного программного обеспечения GTLd

Функционал ПО позволяет: реализовать «дерево» объекта, создать маршрут измерений по точкам, что позволяет автоматически соотносить определенную запись к нужной точке измерения

Настройка проекта может гибко задаваться и редактироваться пользователем во время работы

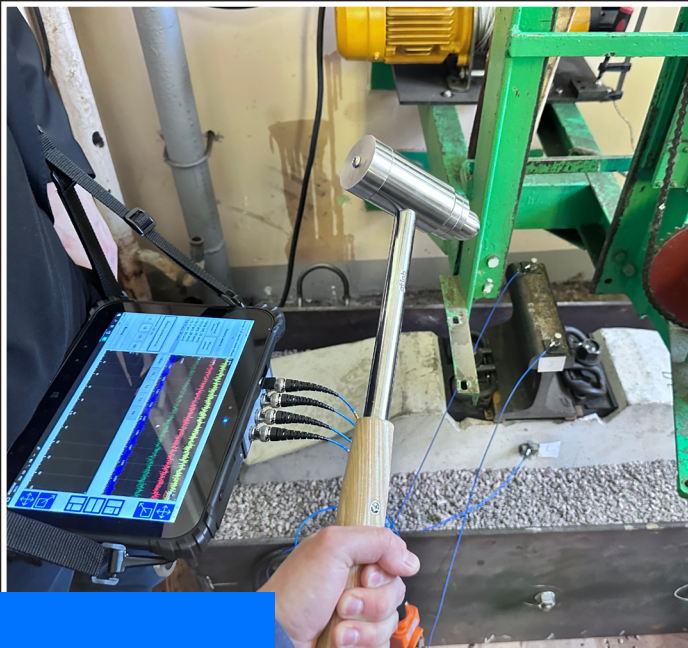
- Измерение частотного отклика при испытаниях на затухание ударной нагрузки

- Измерение частотного отклика узлов скрепления при ударе импульсным молотком

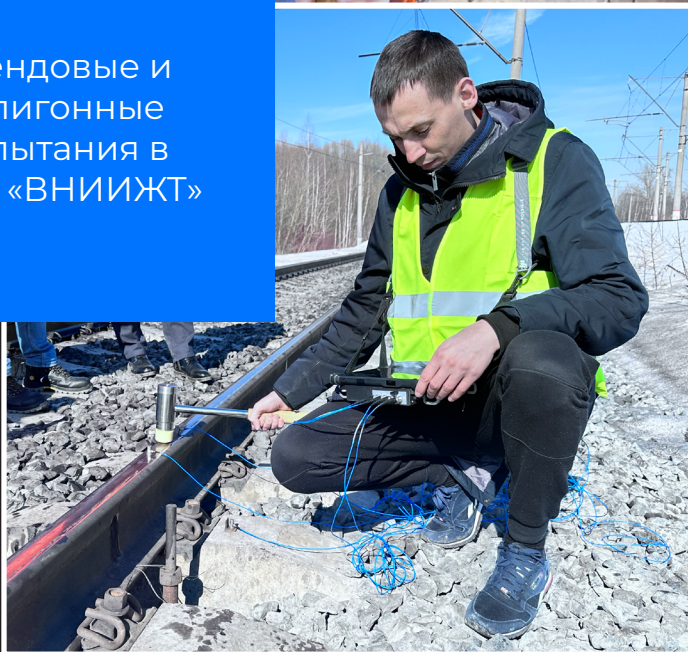
Стендовые и полигонные испытания в АО «ВНИИЖТ»

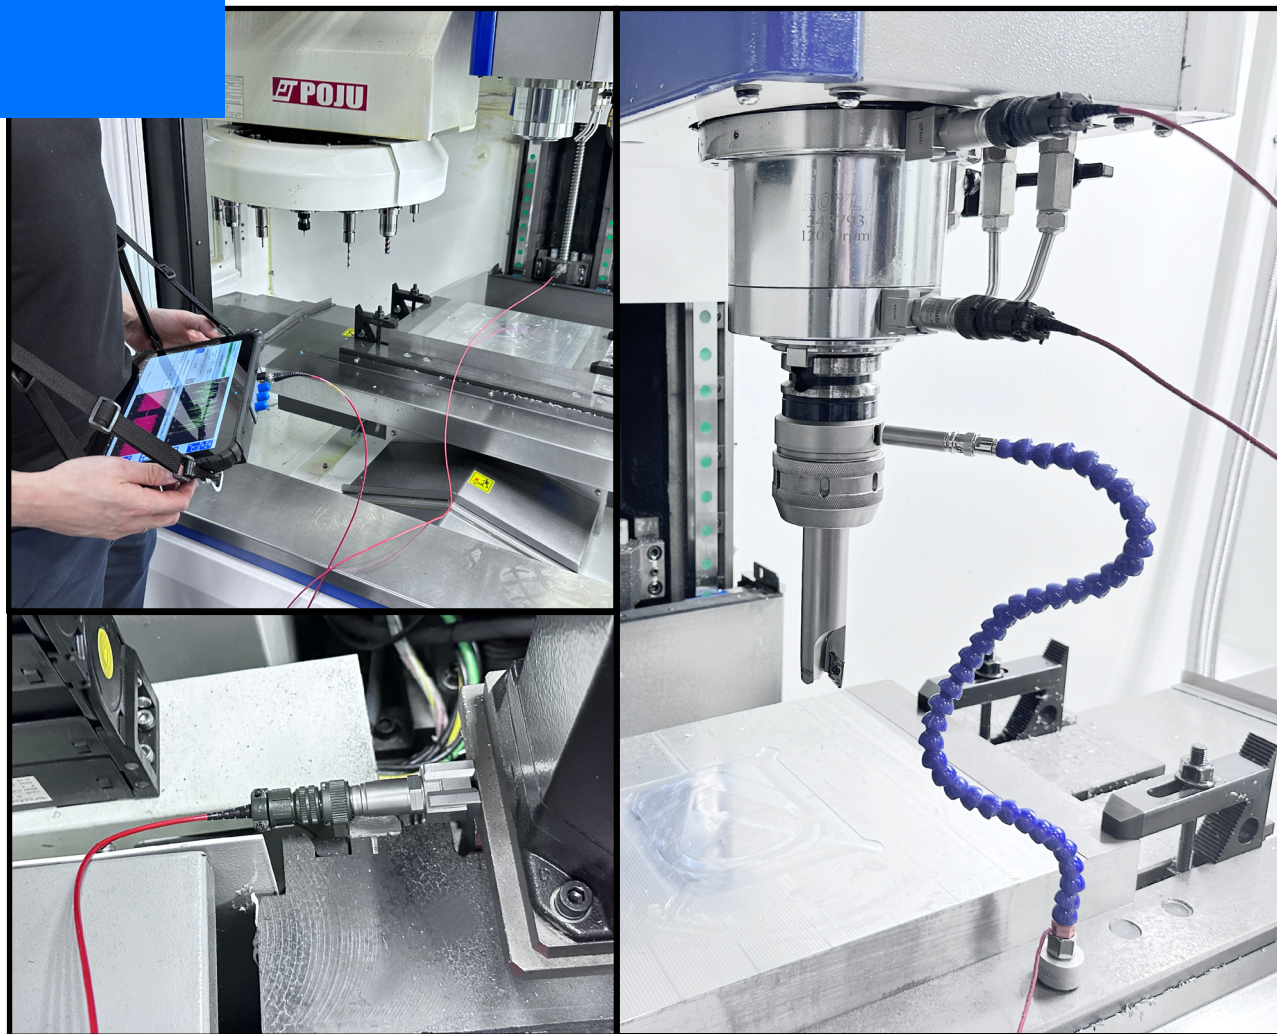
Мобильная
диагностика
состояния станка
VMC600E

Диагностика переднего и заднего подшипника
шпинделя, нижнего и верхнего подшипника
ШВП вертикально-обрабатывающего
станка модели VMC600E в РТУ МИРЭА
